**Tárgy:** A Gárdonyi Városüzemeltetési Kft. (2484 Gárdony, Mester u. 4.) által üzemeltetett 2483 Gárdony, Pisztráng út 21. sz. alatti Panoráma Partszakasz Pisztráng úti Strand velencei-tavi természetes fürdőhely fürdővízprofiljának felülvizsgálata és frissítése  
**Melléklet:** 1. számú melléklet

### HATÁROZAT

**Velencei-tó, Panoráma Partszakasz Pisztráng úti strand fürdővíz profilja**

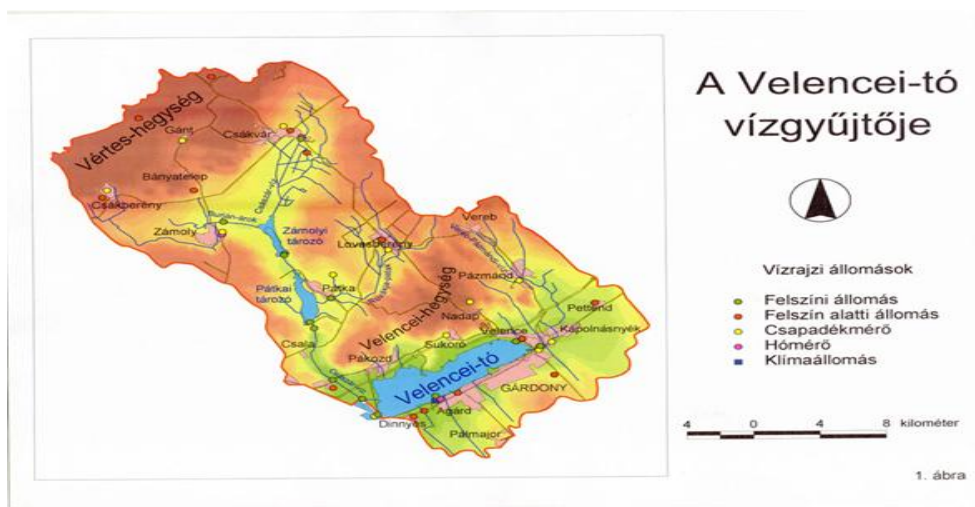
### 17. Vízgyűjtő terület térképe:

A Velencei-tó vízgyűjtőterülete a Velencei-hegységre, a Vértes-hegység délkeleti lejtőjére, és a Mezőföld északi részére terjed ki. Nagysága: 623 km<sup>2</sup>, melyből a tó területe 24,2 km<sup>2</sup>. Fő táplálója a vízpótló tározókkal szabályozott Császár-víz, és a Vereb-Pázmándi-vízfolyás (Bágyom-patak). A tóból a fölös vizeket a Dinnyés-Kajtori-csatorna vezeti le a Nádor-csatornába.
